百沢地区より北側、御牧原地区には多くのため池があり、氾濫した場合は百沢地区に流下してくる可能性がある。台風19号時にはため池が危険な水位まで達していた。

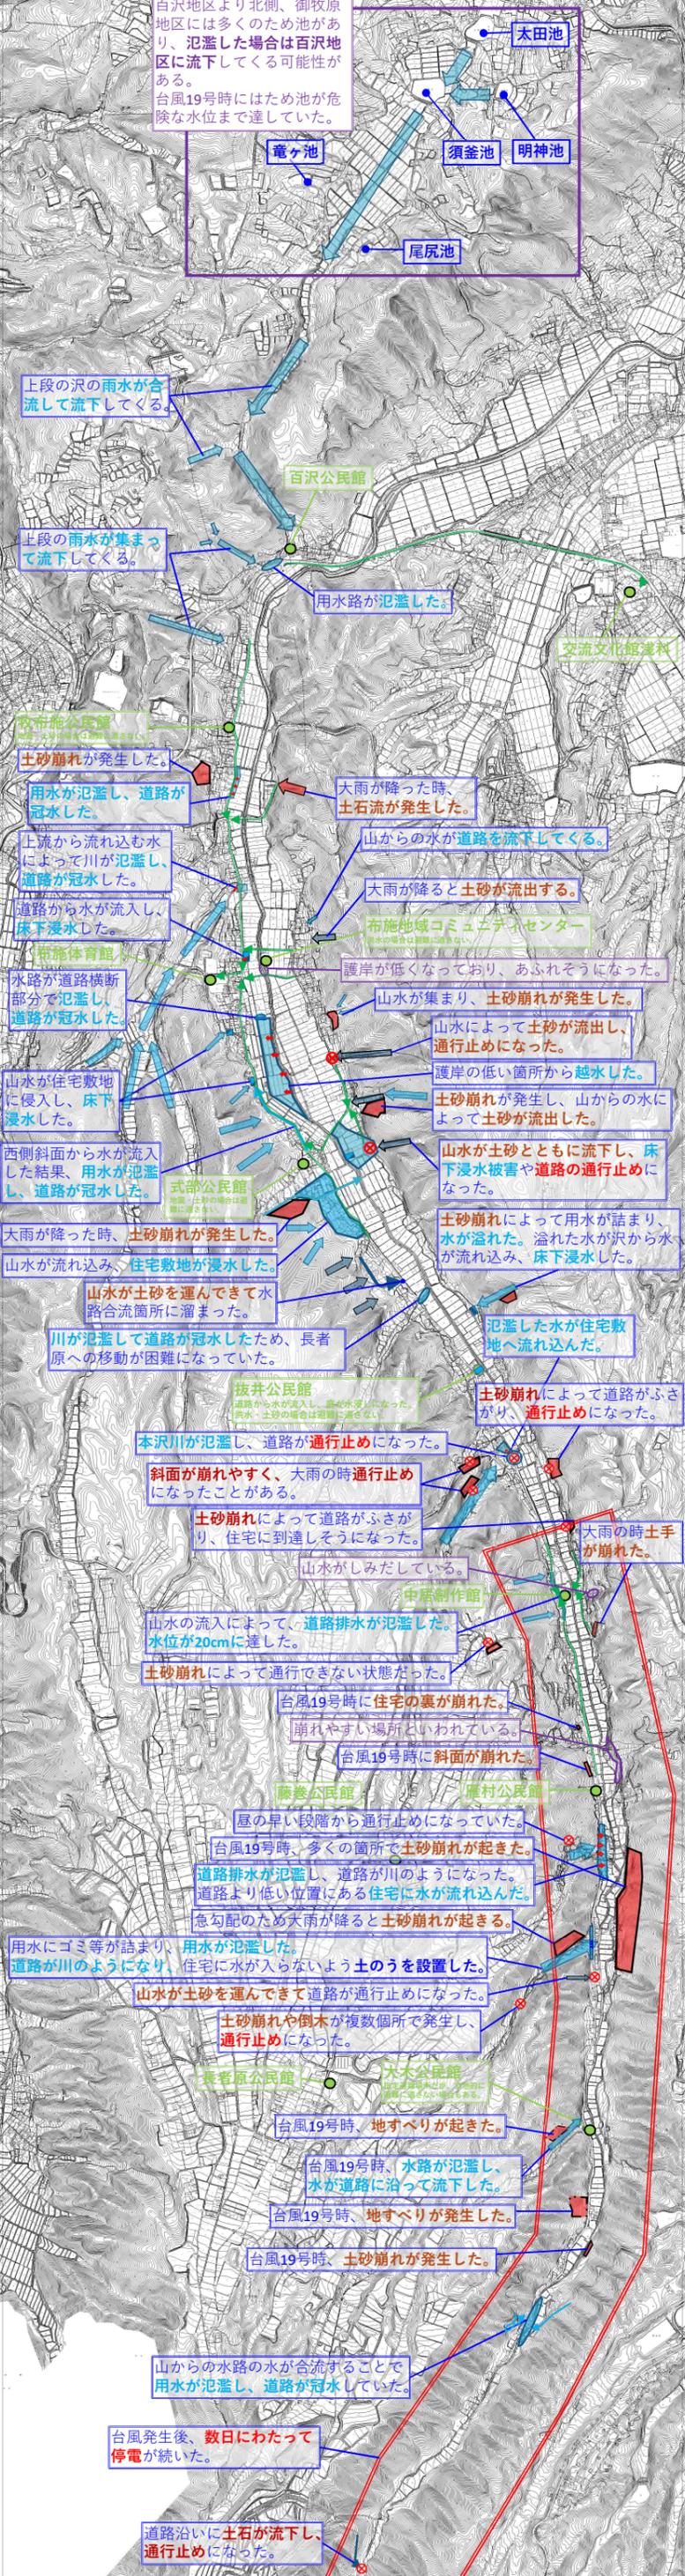
上段の沢の雨水が合流して流下してくる。

上段の雨水が集まって流下してくる。

用水路が氾濫した。

牧布施公民館  
土砂崩れが発生した。

用水が氾濫し、道路が冠水した。

大雨が降った時、土石流が発生した。

上流から流れ込む水によって川が氾濫し、道路が冠水した。

山からの水が道路を流下してくる。

道路から水が流入し、床下浸水した。

大雨が降ると土砂が流出する。

水路が道路横断部分で氾濫し、道路が冠水した。

護岸が低くなっており、あふれそうになった。

山水が住宅敷地に侵入し、床下浸水した。

山水が集まり、土砂崩れが発生した。

西側斜面から水が流入した結果、用水が氾濫し、道路が冠水した。

山水によって土砂が流出し、通行止めになった。

大雨が降った時、土砂崩れが発生した。

護岸の低い箇所から越水した。

山水が流れ込み、住宅敷地が浸水した。

土砂崩れが発生し、山からの水によって土砂が流出した。

山水が土砂を運んできて水路合流箇所に溜まった。

山水が土砂とともに流下し、床下浸水被害や道路の通行止めになった。

川が氾濫して道路が冠水したため、長者原への移動が困難になった。

土砂崩れによって用水が詰まり、水が溢れた。溢れた水が沢から水が流れ込み、床下浸水した。

本沢川が氾濫し、道路が通行止めになった。

土砂崩れによって道路がふさがり、通行止めになった。

斜面が崩れやすく、大雨の時通行止めになったことがある。

土砂崩れによって道路がふさがり、住宅に到達しそうになった。

山水の流入によって、道路排水が氾濫した。水位が20cmに達した。

山水がしみだしている。

土砂崩れによって通行できない状態だった。

大雨の時土手が崩れた。

台風19号時に住宅の裏が崩れた。崩れやすい場所といわれている。

屋根の早い段階から通行止めになっていた。

台風19号時に斜面が崩れた。

台風19号時、多くの箇所土砂崩れが起きた。

道路排水が氾濫し、道路が川ようになった。道路より低い位置にある住宅に水が流れ込んだ。急勾配のため大雨が降ると土砂崩れが起きる。

用水にゴミ等が詰まり、用水が氾濫した。道路が川のようになり、住宅に水が入らないよう土のうを設置した。

山水が土砂を運んできて道路が通行止めになった。

土砂崩れや倒木が複数個所で発生し、通行止めになった。

台風19号時、地すべりが起きた。

山からの水路の水が合流することで用水が氾濫し、道路が冠水していた。

台風19号時、水が道路に沿って流下した。

台風発生後、数日にわたって停電が続いた。

台風19号時、地すべりが発生した。

道路沿いに土石が流下し、通行止めになった。

台風19号時、土砂崩れが発生した。
