防災マップ記号凡例

中込地区地域防災マップ (佐太夫町区、中込新町区)  
 制作年月：令和6年2月 長野県地域長野県地域発元気づくり支援金活用事業  
 作成：中込地区、佐久市、佐久市消防団、株式会社千代田コンサルタント

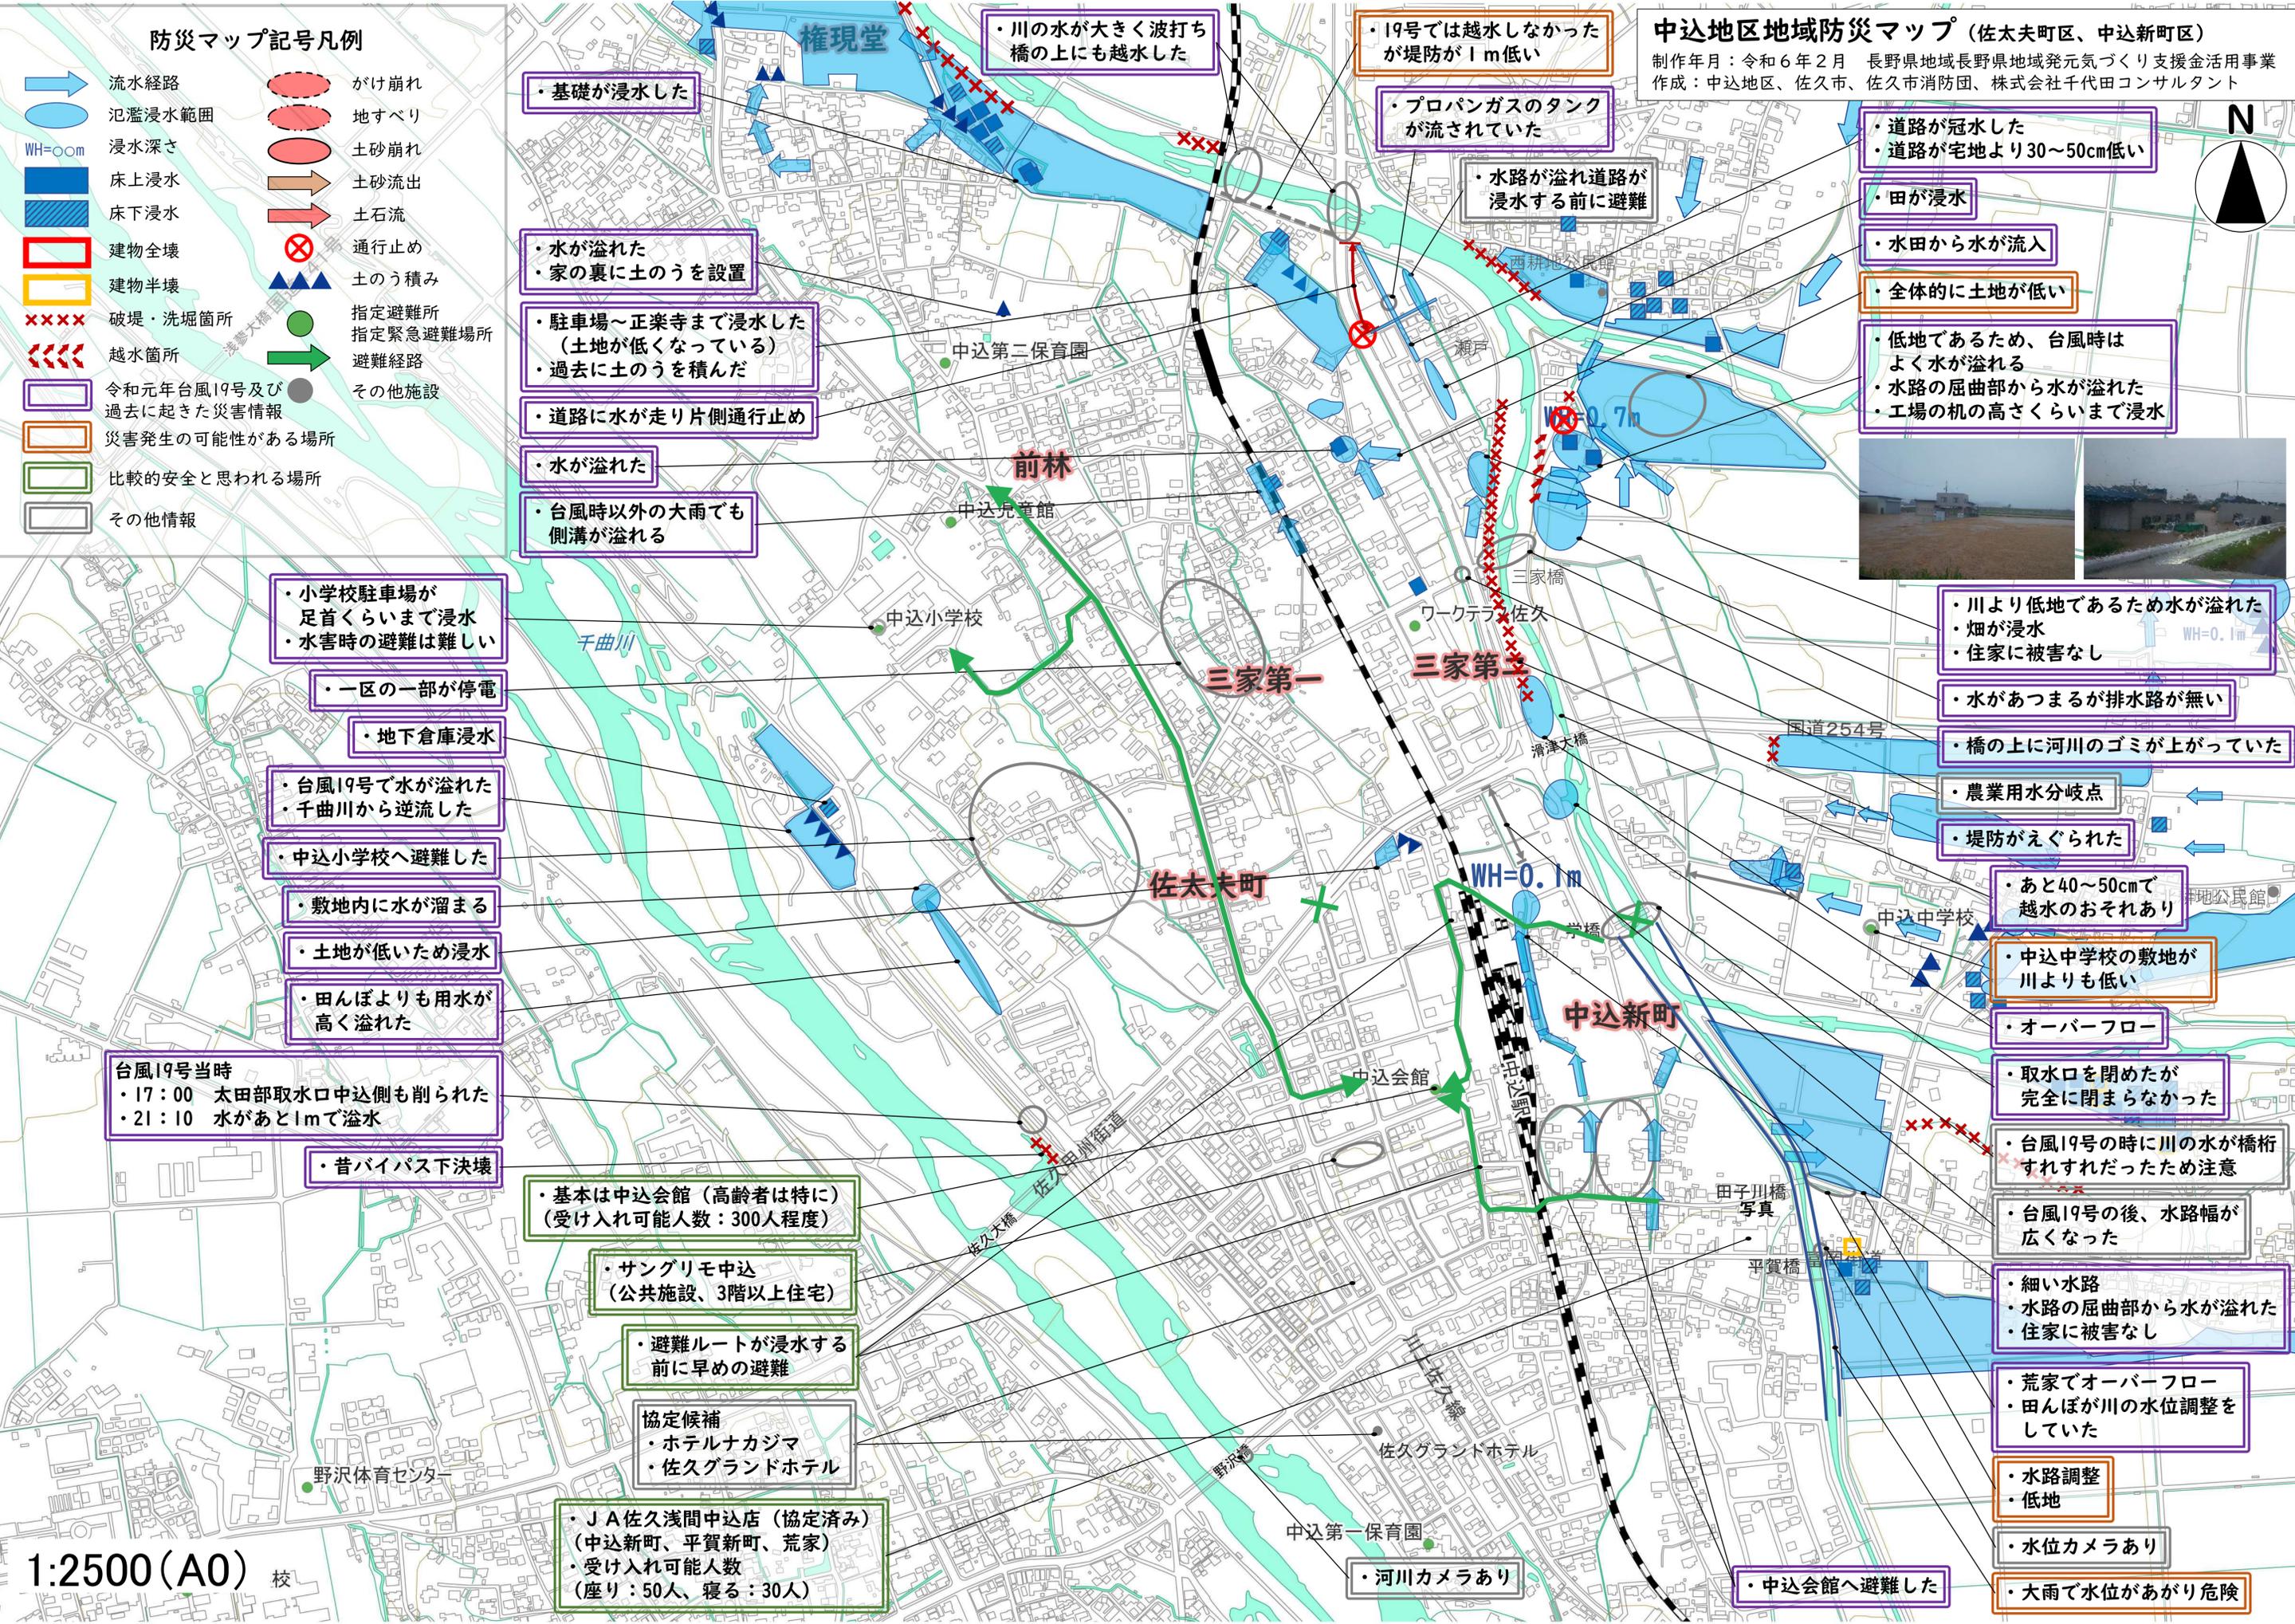
・基礎が浸水した

・川の水が大きく波打ち橋の上にも越水した

・19号では越水しなかったが堤防が1m低い

・プロパンガスのタンクが流されていた

・水路が溢れ道路が浸水する前に避難

・道路が冠水した  
・道路が宅地より30~50cm低い

・田が浸水

・水田から水が流入

・全体的に土地が低い

・低地であるため、台風時はよく水が溢れる  
・水路の屈曲部から水が溢れた  
・工場の机の高さくらいまで浸水

・川より低地であるため水が溢れた  
・畑が浸水  
・住家に被害なし

・水があつまるが排水路が無い

・橋の上に河川のゴミが上がっていた

・堤防がえぐられた

・あと40~50cmで越水のおそれあり

・中込中学校の敷地が川よりも低い

・取水口を閉めたが完全に閉まらなかった

・台風19号の時に川の水が橋桁すれすれだったため注意

・台風19号の後、水路幅が広がった

・細い水路  
・水路の屈曲部から水が溢れた  
・住家に被害なし

・荒家でオーバーフロー  
・田んぼが川の水位調整をしていた

・水が溢れた  
・家の裏に土のうを設置

・駐車場~正楽寺まで浸水した(土地が低くなっている)  
・過去に土のうを積んだ

・道路に水が走り片側通行止め

・台風時以外の大雨でも側溝が溢れる

・小学校駐車場が足首くらいまで浸水  
・水害時の避難は難しい

・地下倉庫浸水

・台風19号で水が溢れた  
・千曲川から逆流した

・敷地内に水が溜まる

・土地が低い浸水

・田んぼよりも用水が高く溢れた

台風19号当時  
・17:00 太田部取水口中込側も削られた  
・21:10 水があと1mで溢水

・昔バイパス下決壊

・避難ルートが浸水する前に早めの避難
