# 長野県佐久市望月地区における林縁部 でのニホンジカ往来による土壌侵食実態

秋田 寛己<sup>1</sup>, 遊佐 暁<sup>1</sup>, 横山 仁<sup>1</sup>,  
臼田 裕一郎<sup>1</sup>, 池田 雅子<sup>2</sup>

1: (国研)防災科学技術研究所

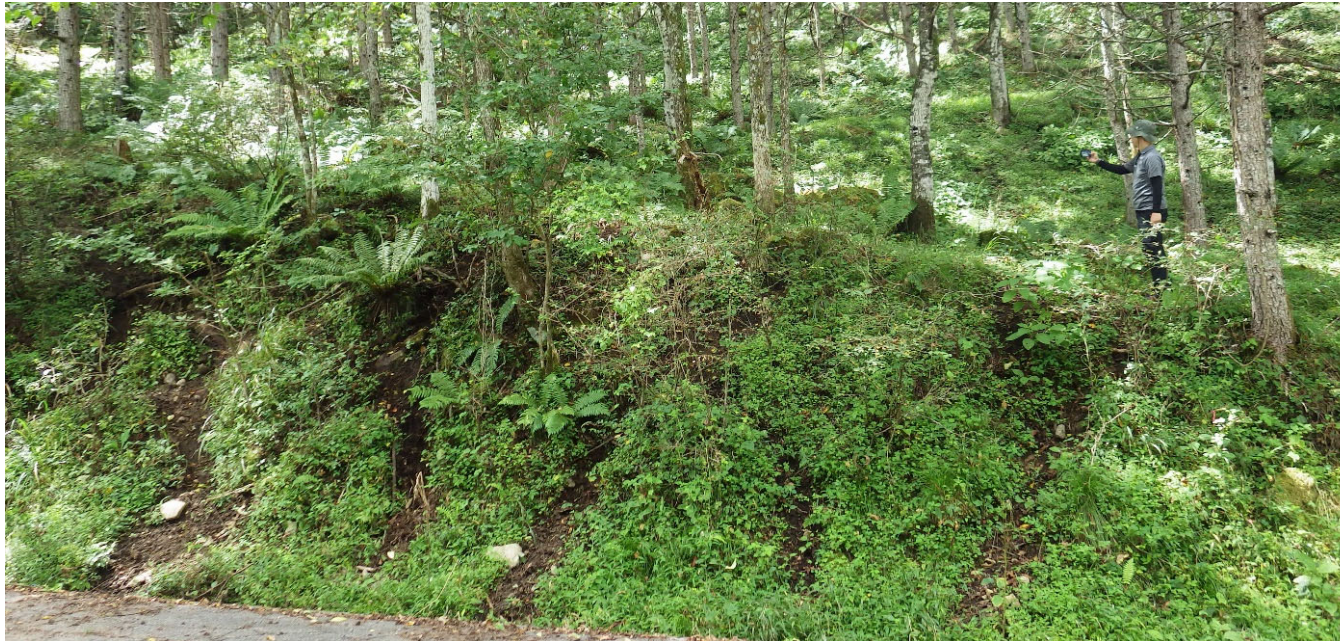
土壌侵食の様子

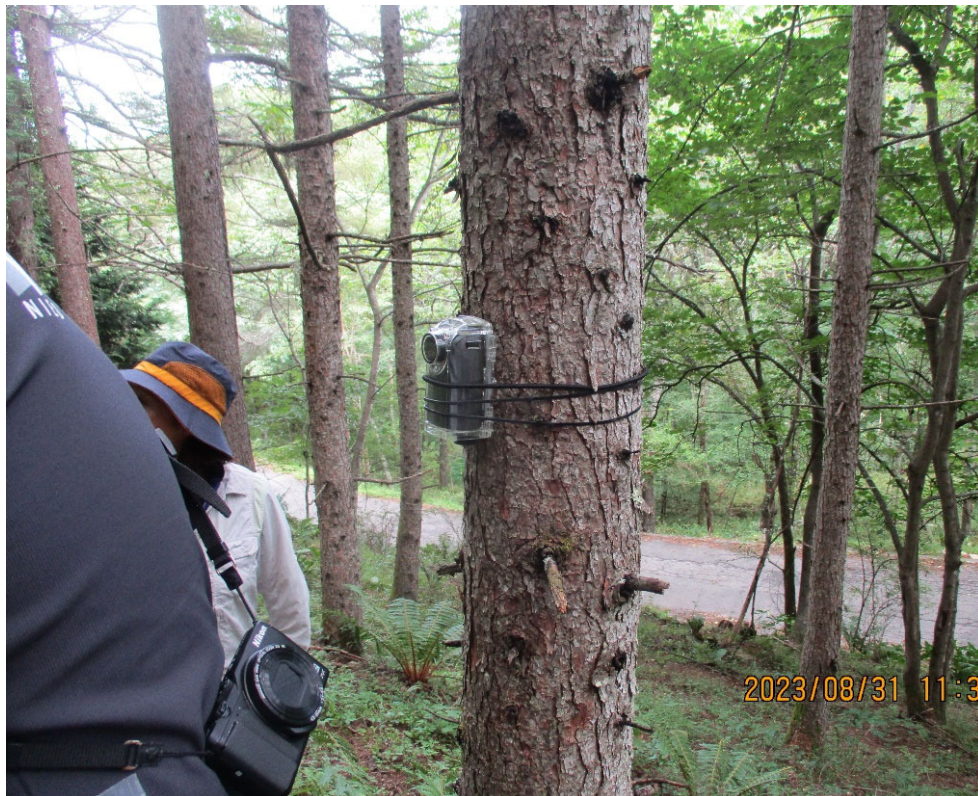
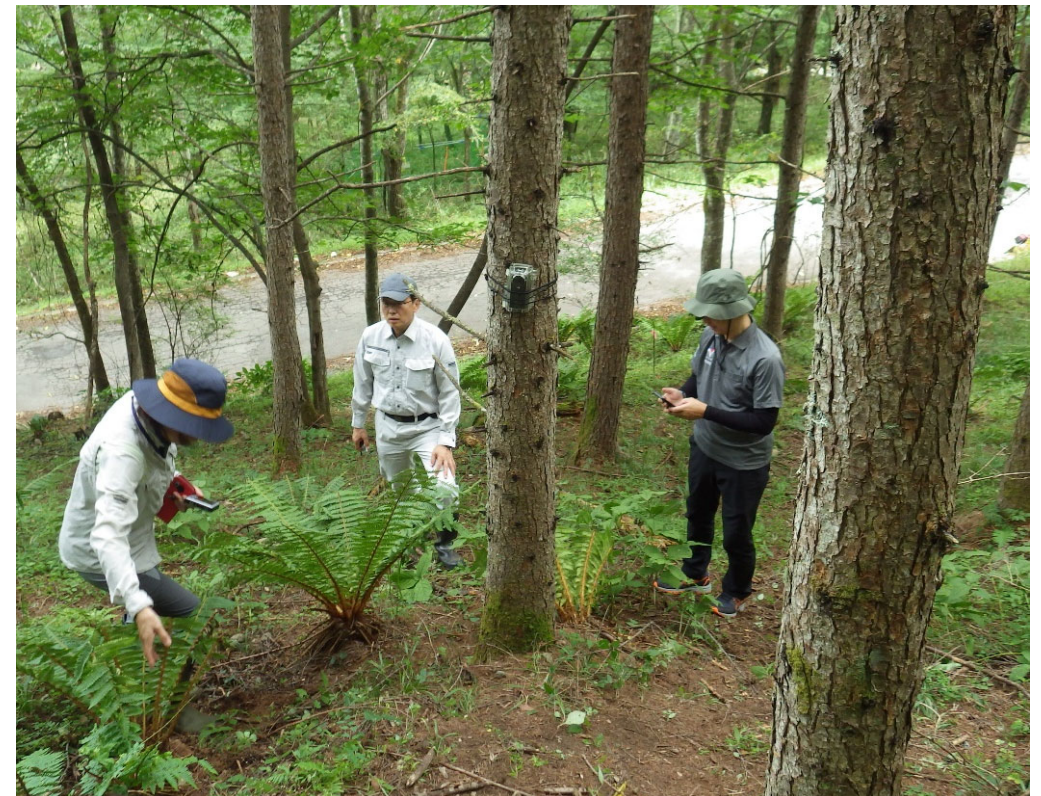
- 2023年7月～2024年11月まで、地表面の変状調査及び侵食調査を実施
- 路面の表面流・溢水状況を確認するため、タイムラプスカメラを設置し観察

タイムラプスカメラの設置と調査の様子

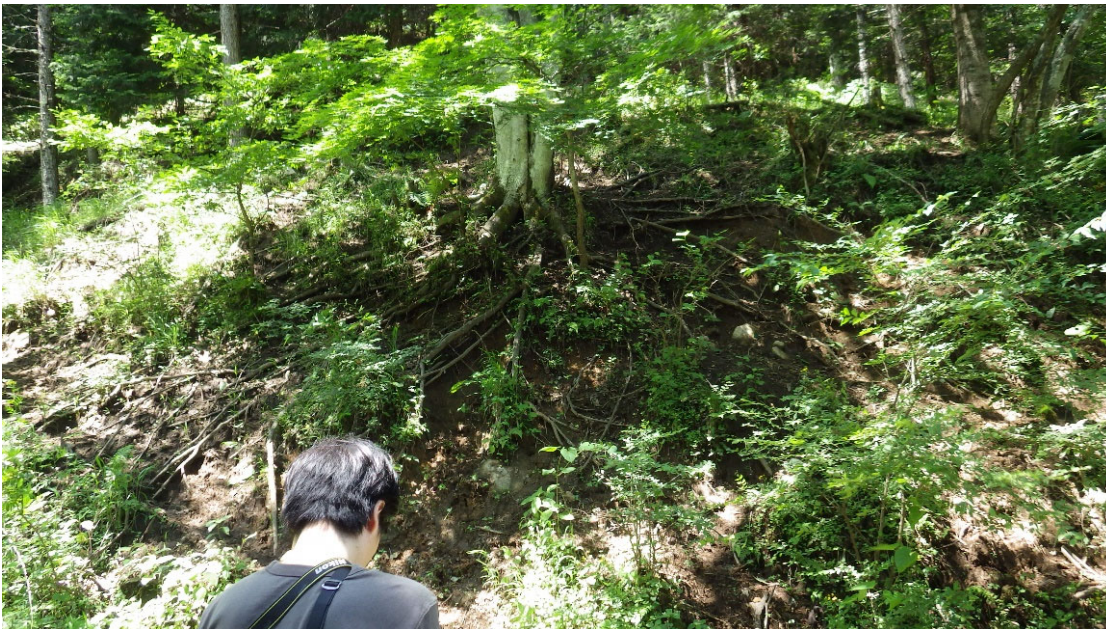
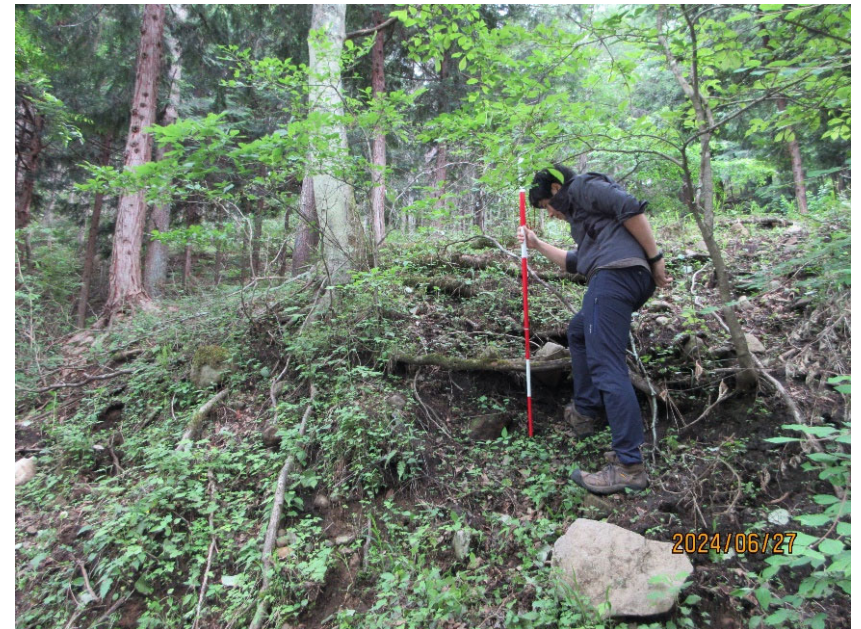
- 露出した樹木根（以下，露出根）は土壌侵食の指標の一つであり，露出根の地表面からの垂直高さ（露出高Rh）を侵食深として評価可能（例えば，阿部ら 2022）
- ヒノキ林区・カラマツ林区ともに7本の計14本の樹木根系を対象に，Rhを樹幹から10cmごとに計測
- 計測箇所の傾斜角は，0.5mDEMから計算

露出根とRhの計測の様子

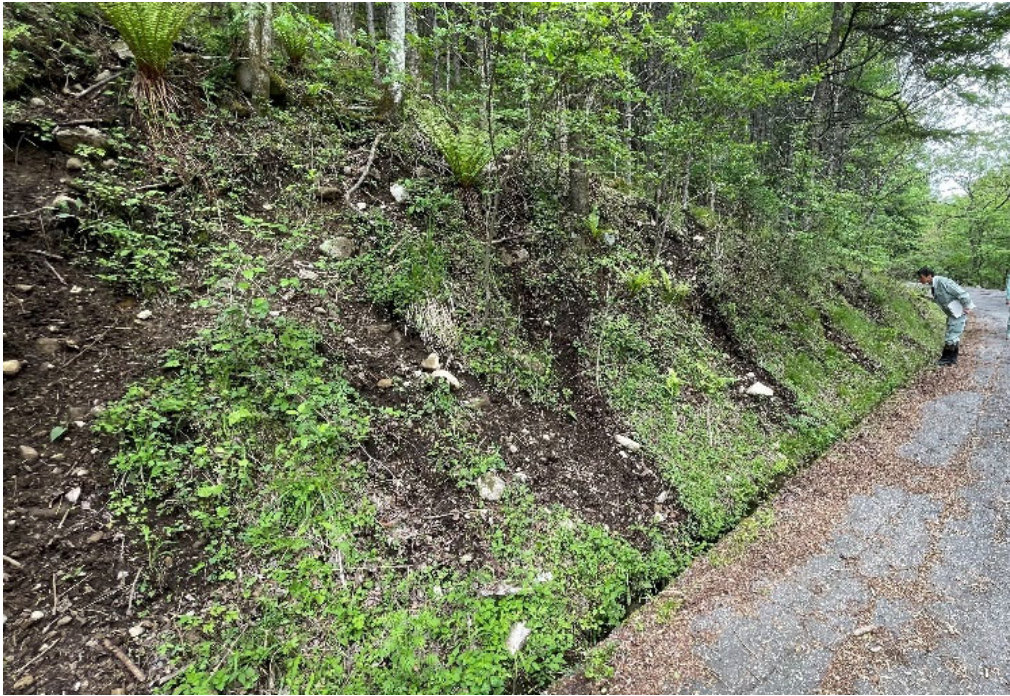
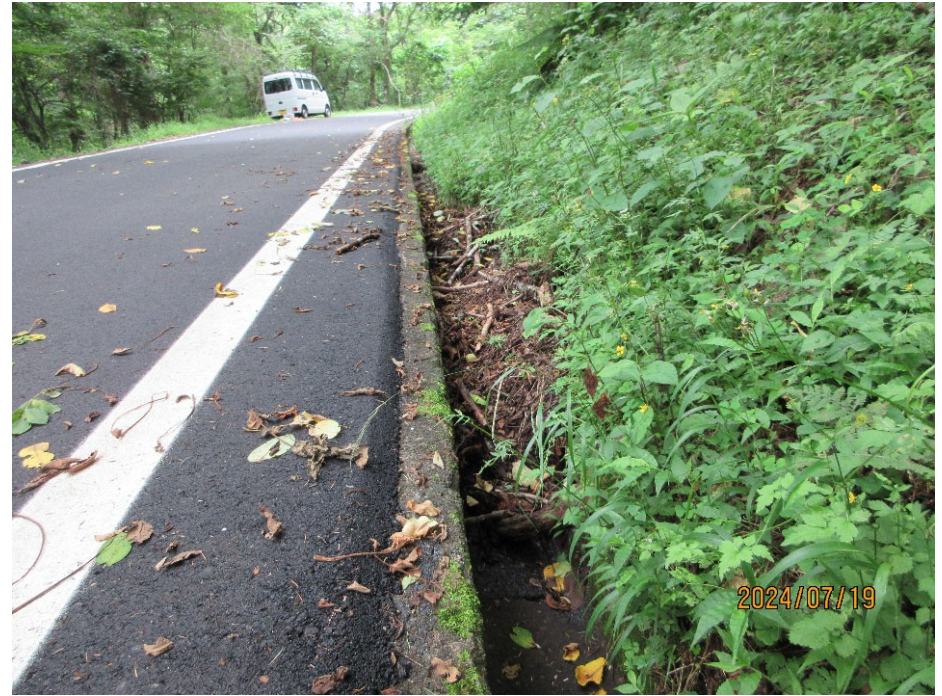
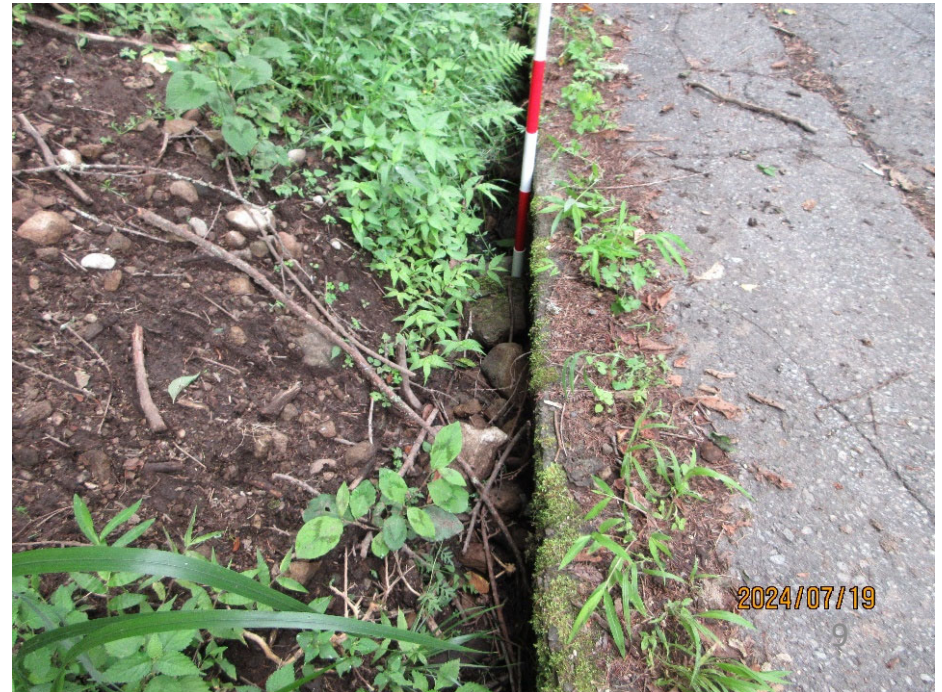
- 侵食跡が多数あり，県道482号線から林内に向かい直交方向の侵食跡が顕著
- 道路側溝には法面からの侵食土砂が頻繁に堆積

- 林縁部での侵食状況を観察すると、シカが駆け上がった際に生じた直交方向の侵食跡が顕著。そのような斜面下部の道路側溝は閉塞された箇所が多く、降雨時の路面の表流水の拡大も目立ち、法肩には洗堀あり。
- 対象区間近くの谷型斜面では、2019年の降雨で大きく崩落しており、雨水の集中が一つの引き金。
- 根系露出高Rhをヒノキ林区とカラマツ林区に分けて調べたところ、カラマツ林区の方が全体的に高くなり土壌侵食が顕著。極座標分布では、林縁部法面の最急方向での根系露出が多かったが、そうではない方向にも一部見られた。林縁部での傾斜角の差がシカの往来方向に幾分影響を与えている可能性が示唆。
- 雨量を考慮するにあたり、調査地とアメダスでは差異が大きい。

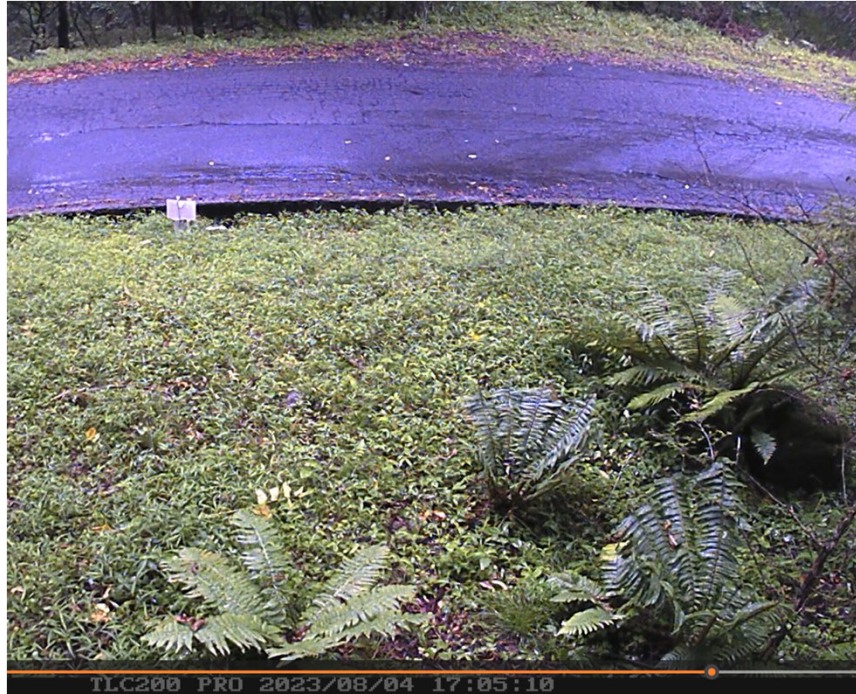
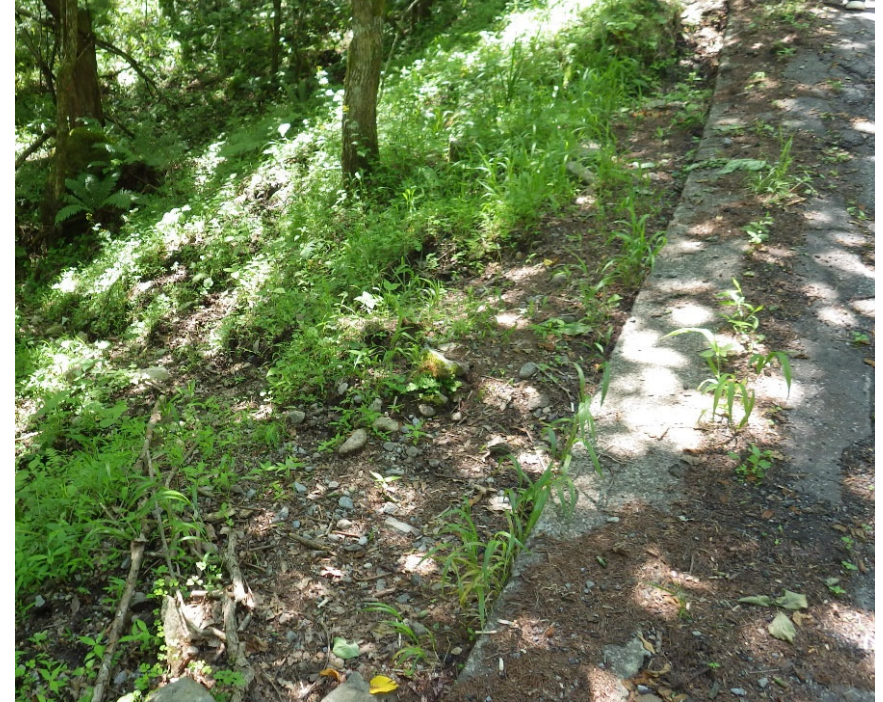
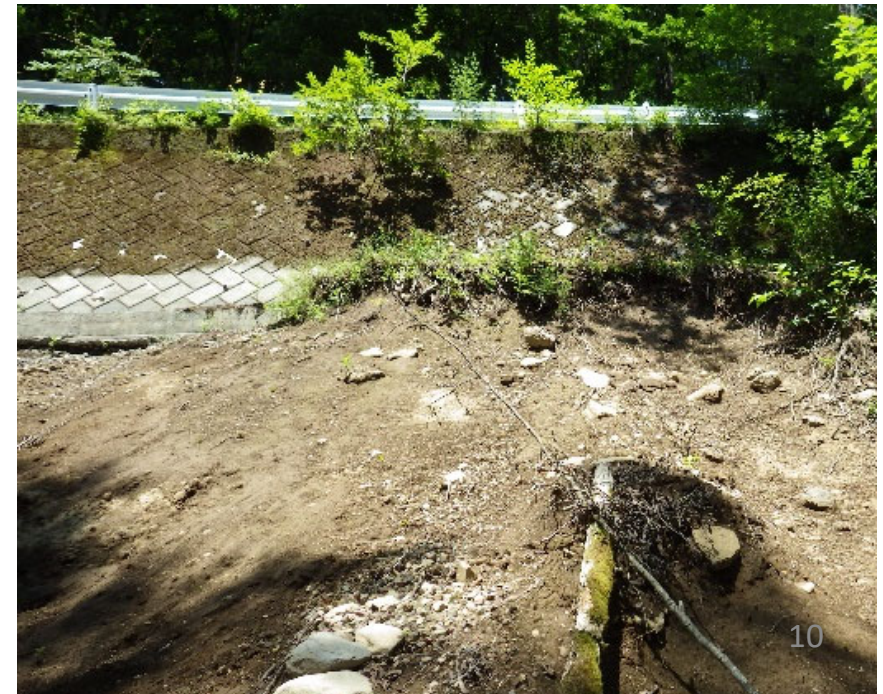
- 降雨後の路面の表流水の拡大を確認
- 雨水の集中による法肩洗掘
- 対象区間から2kmほど南にある斜面には2019年の大雨での土砂崩落跡
