市道 6-74 号線（南北線）変更理由資料

林道大河原線 変更理由資料

林道田口十石峠線変更理由資料

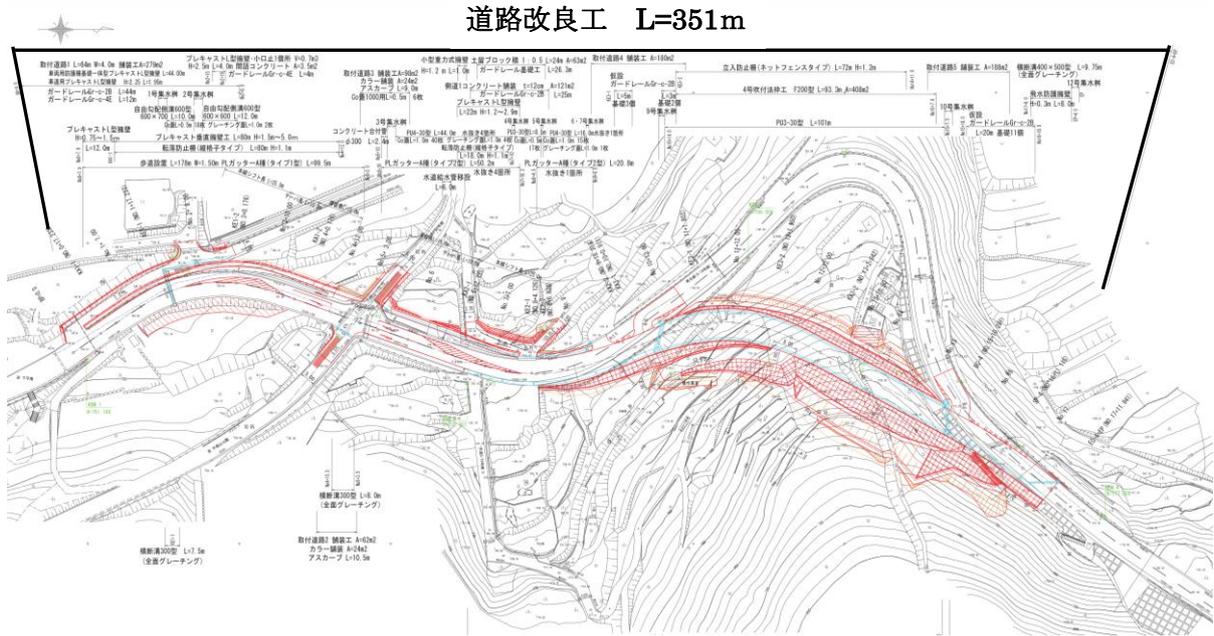
平面図

地元地権者との調整により、事業延長の見直しを行い、全体数量が L=351m となった。

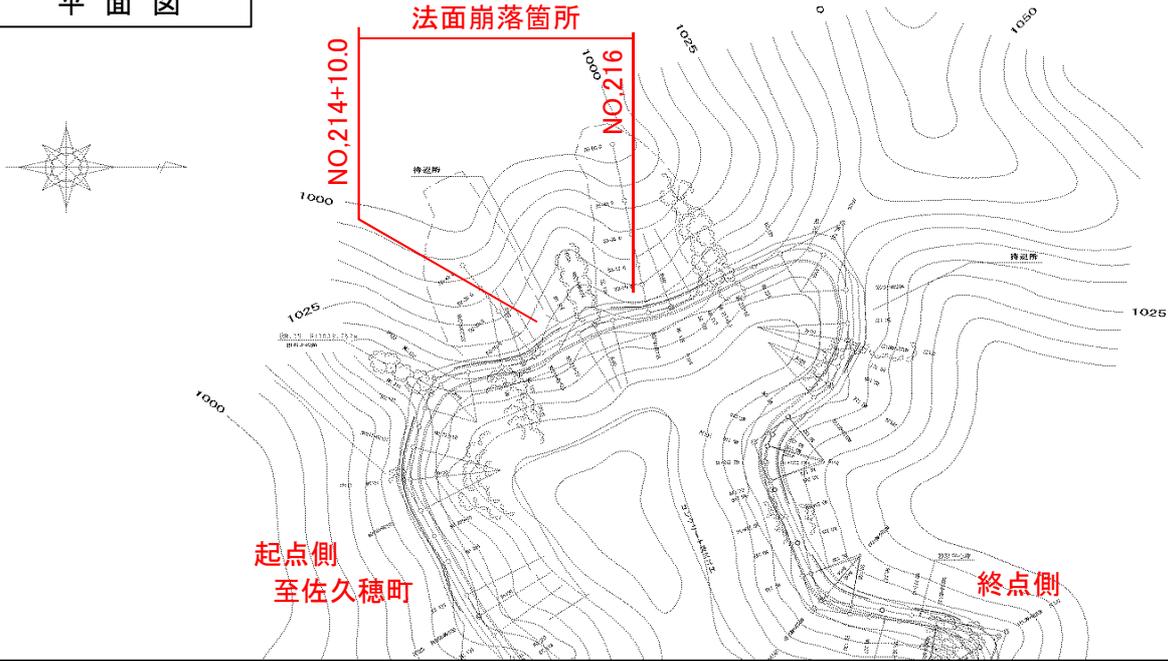
平面図

○法面崩落除去等による増額 14百万円増(550m³の増+岩掘削処理費+吹付厚8cm→20cm)
 ○法面保護工(コンクリート吹付工)による増額 16百万円増(面積350m²増, 吹付厚8cm→20cm)
 増額合計 30百万円

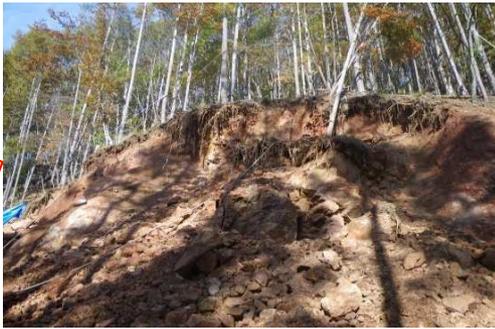
固結土の弱い岩盤区間では7月の豪雨による法面崩落が発生し、これに伴う除去作業、長大化した法面保護工等の変更により想定外の経費と時間を要した。

法面崩壊状況の断面形状

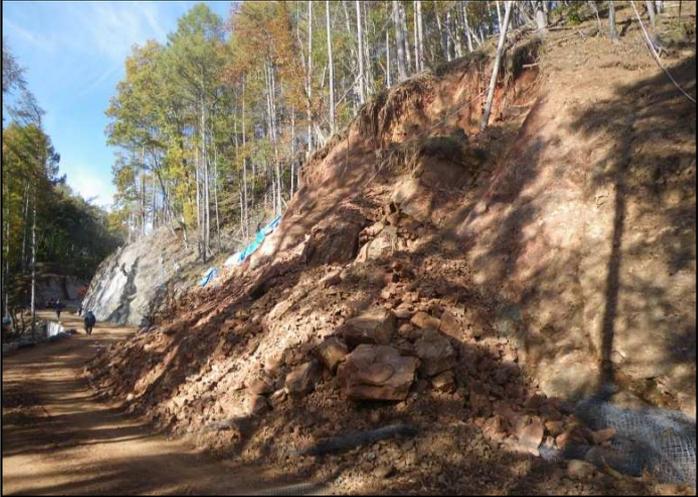
崩壊状況全景 (起点側より)
