6 こまがたじんじゃほんでん 駒形神社本殿 (附 棟札 4枚)

指 定 国重要文化財 昭和24年 5 月30日  
 所在地 塚 原  
 所有者 駒 形 神 社

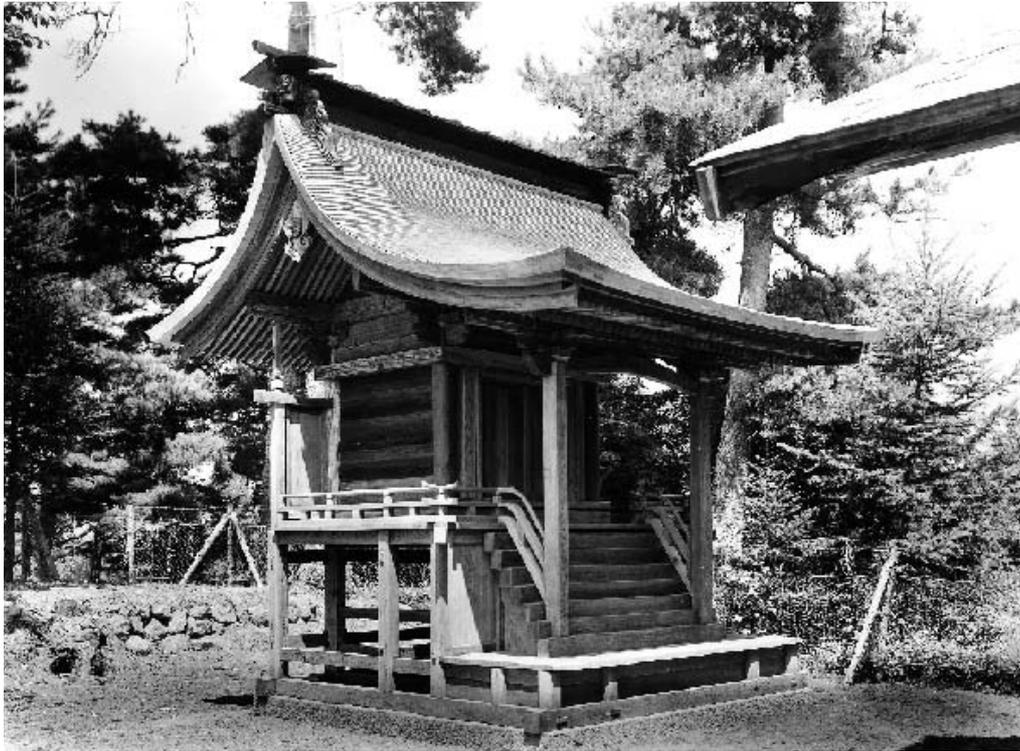
現本殿は文明18年（1486）佐久郡耳取村耳取城（鷹取城）主・大井新左衛門尉政継が再建したものと伝えられ、形式手法からみてもそのころの再建と考えられる。

一間社流れ造り 榎葺き 東面  
 基礎 柱下自然石礎石 土台縁東下切り石 地覆い土台  
 軸部 身舎 円柱（床下八角づくり）

各時期の修理範囲は明確でないが、江戸時代初期のころ、いったん解体修理をし、その後も部分的な修理の跡がみられる。近年とくに腐朽が甚だしくなったので、昭和43年（1968）10月復元工事に着手し同44年（1969）9月30日完了した。
