切原地区地域防災マップ (北川区)

制作年月：令和6年2月 長野県地域長野県地域発元気づくり支援金活用事業  
作成：切原地区、佐久市、佐久市消防団、株式会社千代田コンサルタント

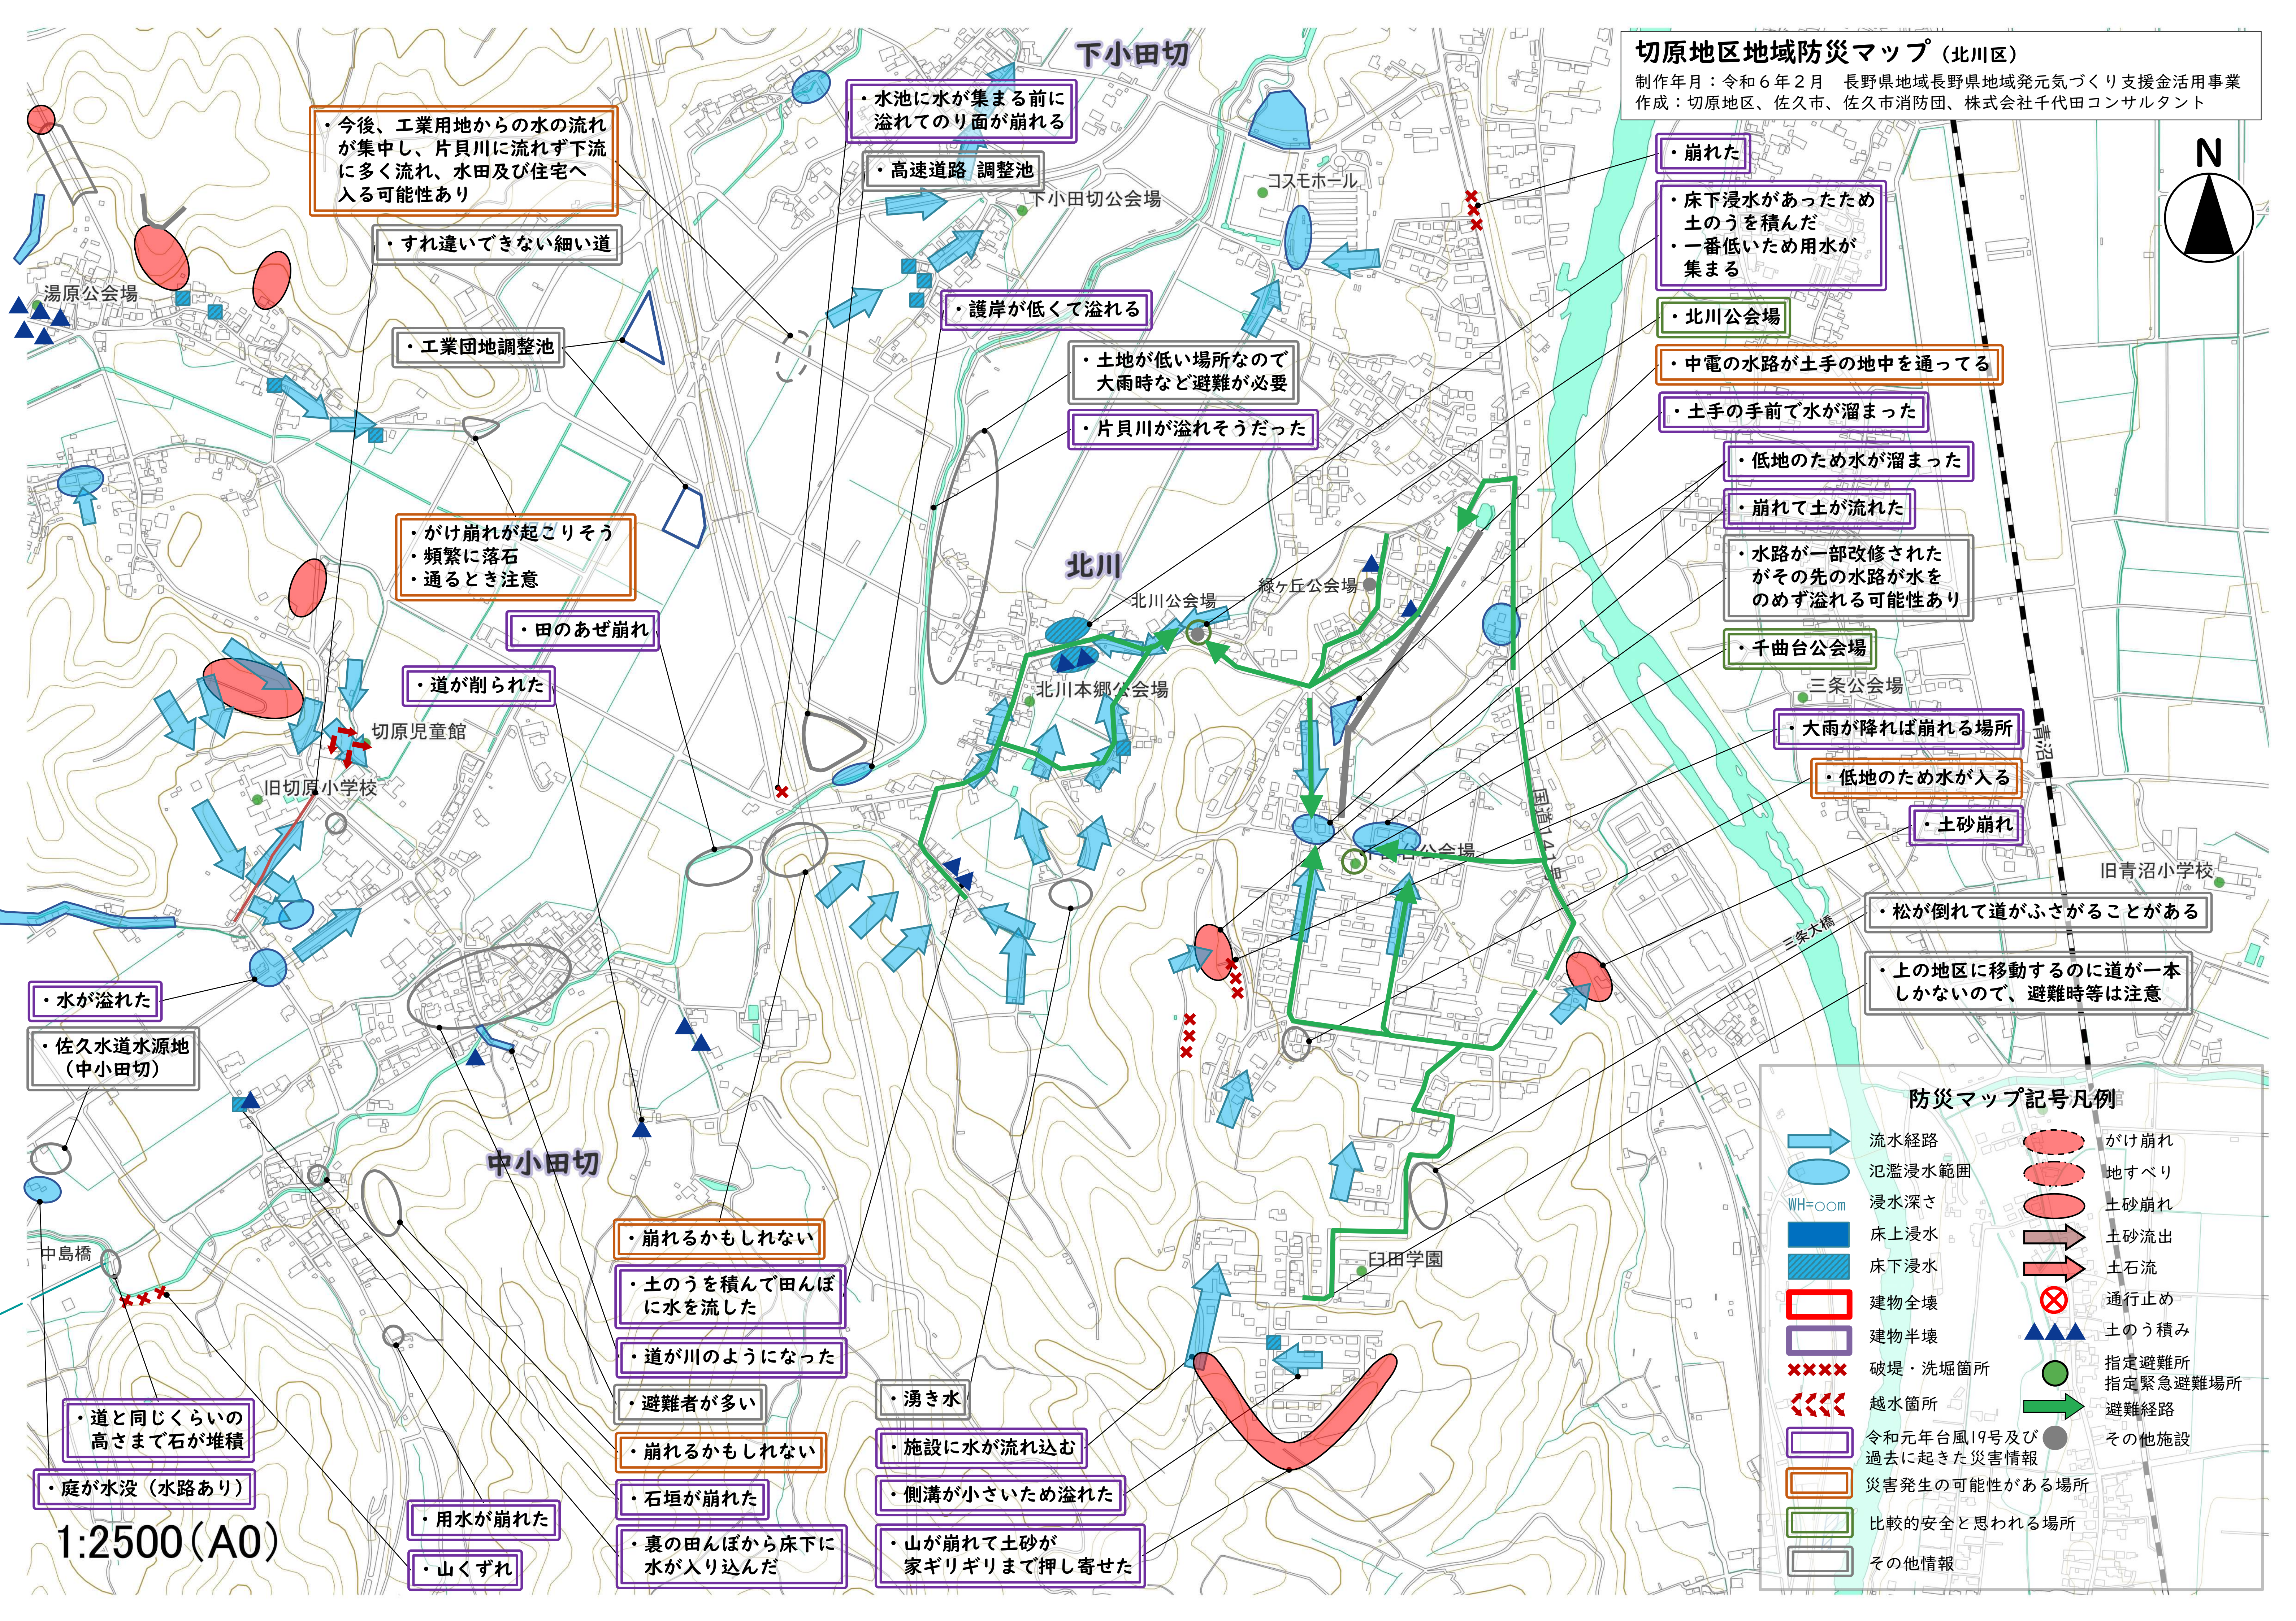
・今後、工業用地からの水の流れが集中し、片貝川に流れず下流に多く流れ、水田及び住宅へ入る可能性あり

・がけ崩れが起こりそう  
・頻繁に落石  
・通るとき注意

・田のあぜ崩れ

・道が削られた

・水が溢れた

・道と同じくらいの高さまで石が堆積

・庭が水没 (水路あり)

・用水が崩れた

・山くずれ

・石垣が崩れた

・裏の田んぼから床下に水が入り込んだ

・側溝が小さいため溢れた

・山が崩れて土砂が家ギリギリまで押し寄せた

・水池に水が集まる前に溢れてのり面が崩れる

・護岸が低くて溢れる

・片貝川が溢れそうだった

・床下浸水があったため土のうを積んだ  
・一番低いため用水が集まる

・土手の手前で水が溜まった

・低地のため水が溜まった

・崩れて土が流れた

・水路が一部改修されたがその先の水路が水をめず溢れる可能性あり

・大雨が降れば崩れる場所

・低地のため水が入る

・土砂崩れ
