佐久市文化財保護審議会 会議次第

日 時 平成26年4月23日(水)

重要文化財旧中込学校建造物保存修理事業

平成25年度 文化財の補修等について

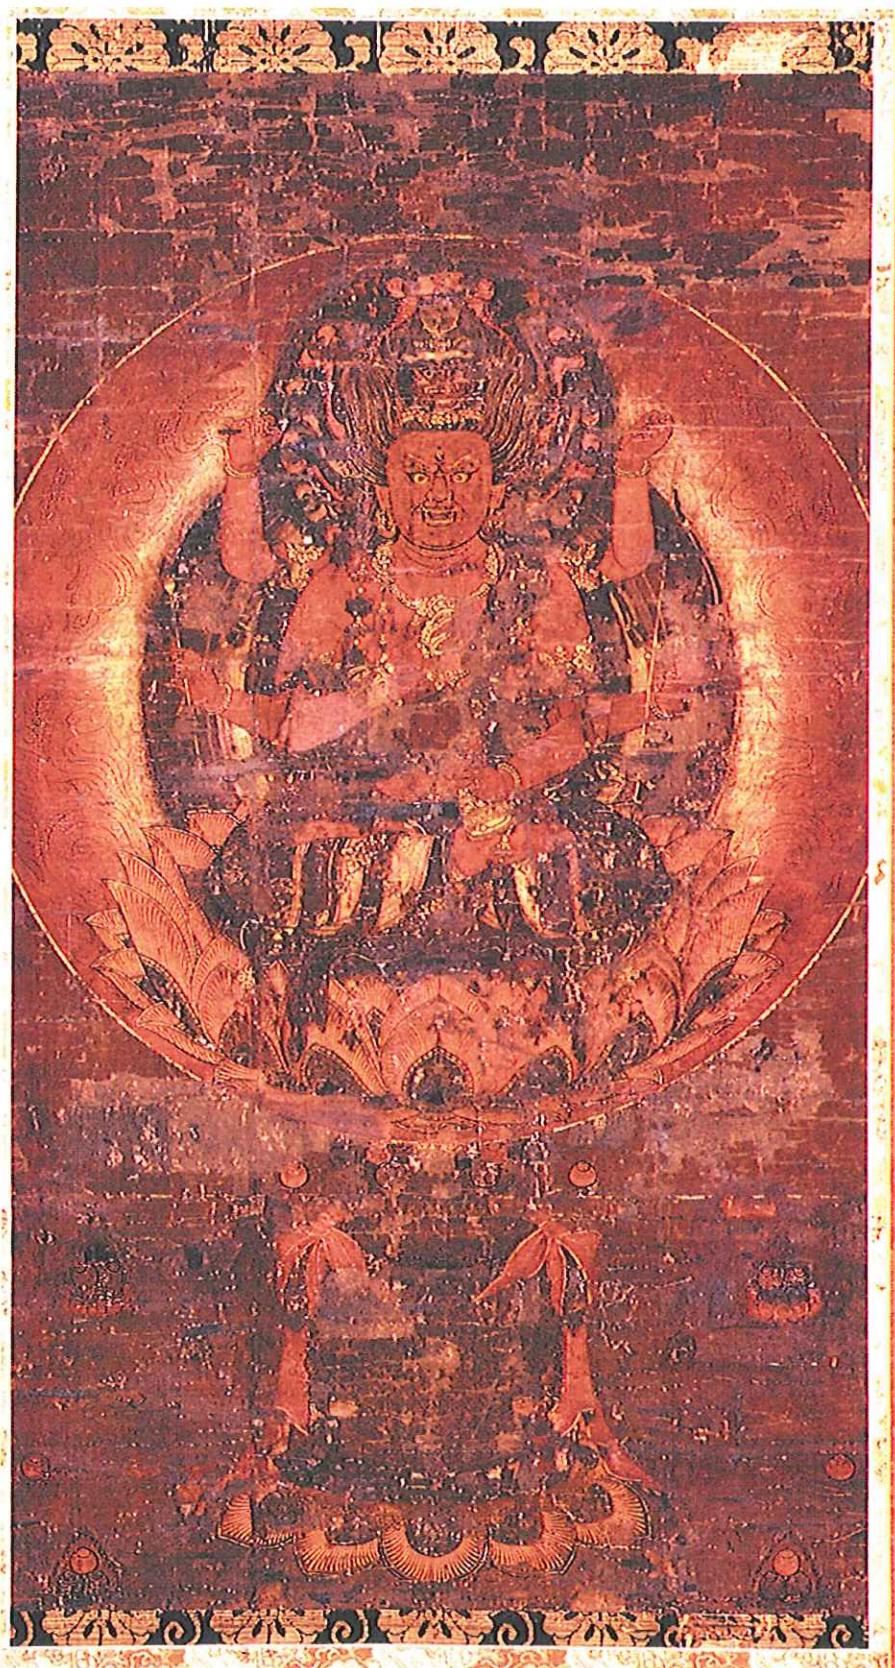
物件は仏具として長年使用してきたものであり、劣化は当然であるとするが、部分的な絹本部の剝落や横方向の折れ目が目立つ。現状以上の劣化は少ないとは思われるが、貴重な物件であることを勘案して、今後劣化が進行しないよう保存修理して保護および活用を図ることが望ましいと考えている。

「福王寺絹本着色愛染明王像」条幅

福王寺が所蔵する一本は、十四世紀に遡ると見られる古例である。縦九十二・五cm、横五十一・五cmを計る絹地に、正面向きの愛染明王を大きく描き出している。明王は赤色の蓮華座上に結跏趺坐し、その全体は熾盛光輪という火炎を抽象化した赤色の円相内に収められている。

胸前に構えた右第一手には金剛杵（五鈷）、右第二手には矢、高く挙げた第三手には蓮華、左第一手には金剛鈴、第二手には弓を持つ。左第三手は拳のままとし、様々な修法に対応する姿である。明王の下方には通例のごとく宝瓶を描き、周囲には宝瓶から湧き出した宝珠などの宝物が描かれるが、残念ながら画面下部は絹の欠損が目立ち、図様がはっきりとしない。

金泥による装飾が各所に施されるが、その技術は確かである。装身具などはかなり厚くしっかりと塗られている。円相や下部の床面を示す界線は切金であろう。緑青と思われる顔料が黒化するなど全体に傷みが激しいが、赤と金を主体とした当初の彩色は、かなり華やかであったと思われる。

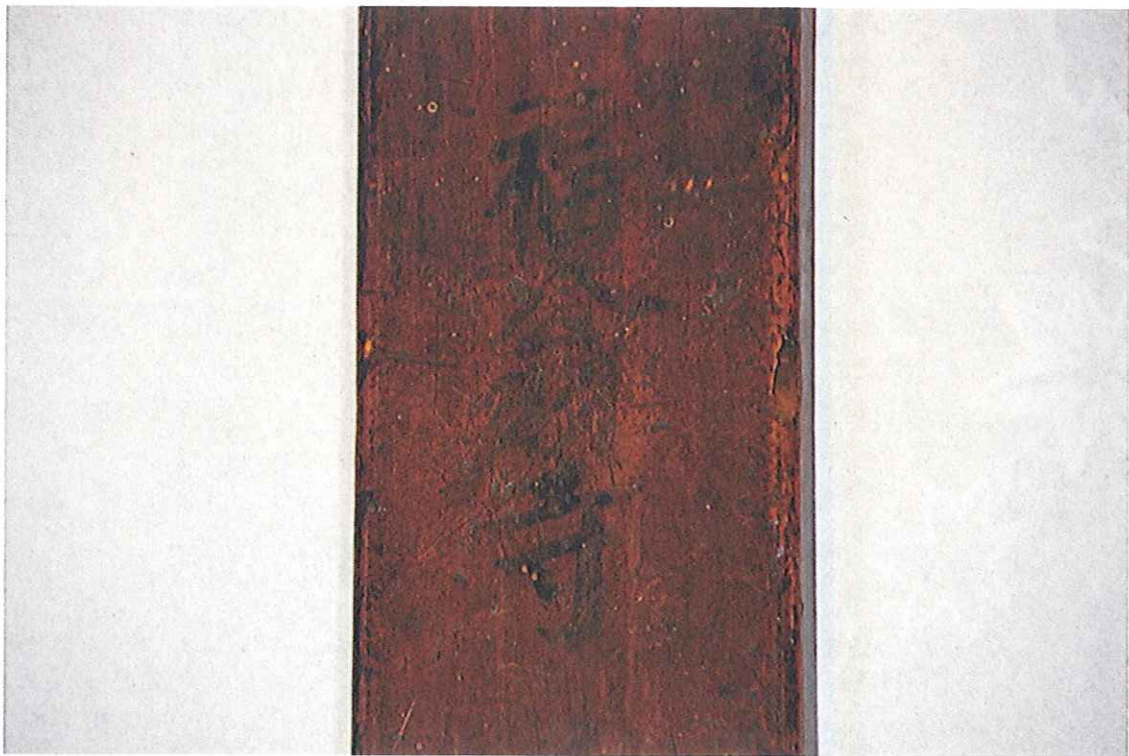
「福王寺絹本着色愛染明王像」箱 「福翁寺」墨書

福王寺に残る江戸時代の「福王寺財産目録」に、「愛染明王軸」と記載されており、それ以前から寺に伝わる物件として活用ないしは保存されてきた経緯が読み取れる。その後も同寺で活用または保存されていたとみられ、福王寺を称する書類とともに明治半ばまでは所有していたことがわかっている。その後本物件が発見される平成14年までは物件は何らかの事情で行方が不明となっていた。物件の存在が分かったのは平成14年になって寺関係者と美術商からの連絡であった。箱書きに「福翁寺」と明記され、関係書類も「協和村福王寺」と明記され同寺のものであることが確認されたため、福王寺及び福王寺護持会においてこれを入手した。その後、同寺で保護及び展示も兼ねた保管ケース（強化ガラス厨子形展示保管ケース）を製作し、保護保存に努めている。

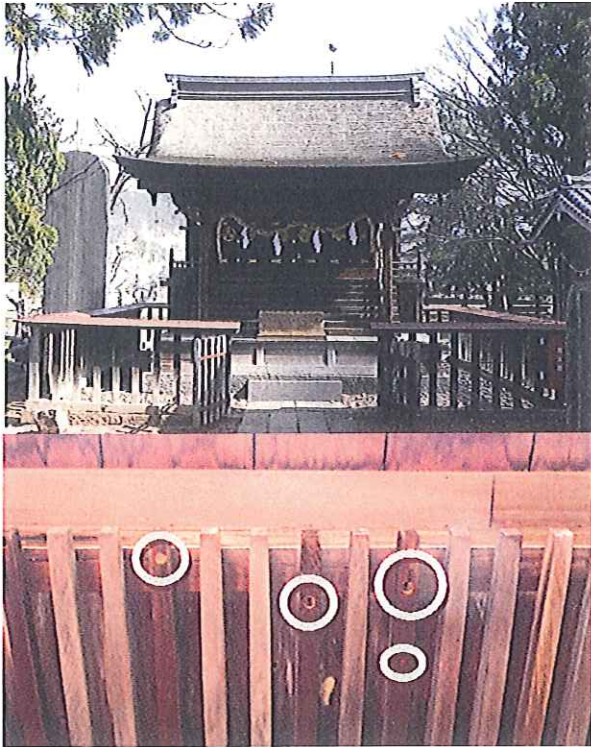
○高良社(旧八幡神社本殿)
指 定:国重要文化財(昭和17年12月22日)
所在地:佐久市蓬田
所有者:八幡神社
八幡区により、軒下部分への薬剤の塗布による防虫処理が実施され、佐久市文化財保護事業補助金を交付した。

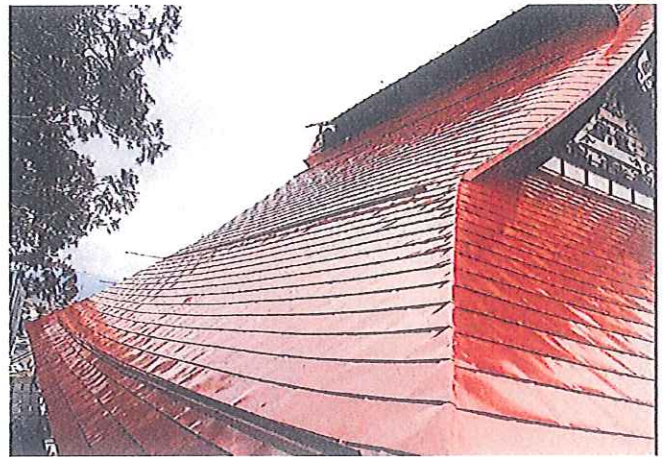
○倉沢薬師堂
指 定:市有形文化財(平成10年4月30日)
所在地:佐久市前山
所有者:貞祥寺
現在の屋根は昭和55年に茅葺にかけたもので、平成7年の塗装後17年が経過しており、錆の発生等が懸念されるため、管理者である前山南区により塗り直しが実施され、佐久市文化財保護事業補助金を交付した。

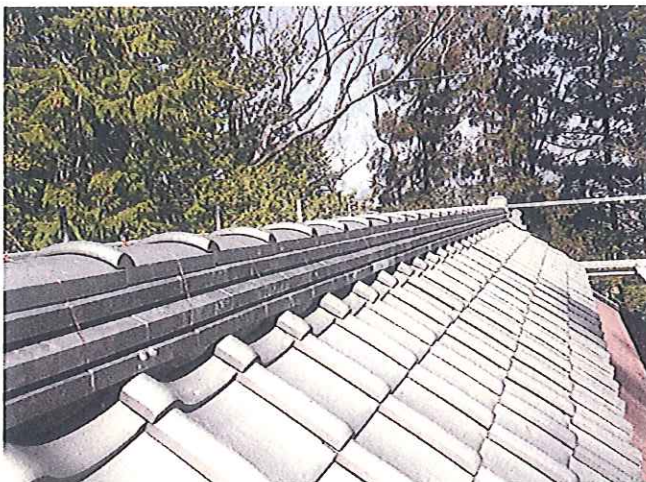
○島崎藤村旧宅
指 定:なし
所在地:佐久市前山
所有者:佐久市
屋根峰部分の傷みが激しいことから、棟瓦・軒瓦の交換・修繕及び野地板の交換を実施した。
平成26年度は、4月19日から11月3日まで開館(月曜日・木曜日休館、祝日の場合はその翌日)
